# SILENT compactCAM

FAQ - frequently asked questions

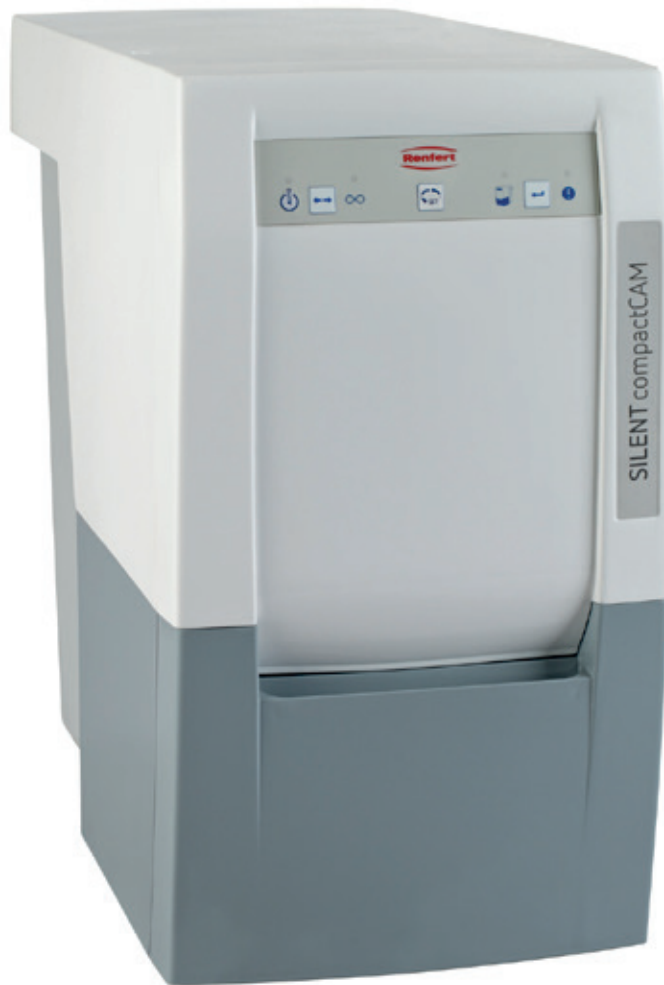
Fig. 1 / 2

Für Hinweise auf Bedienelemente siehe [Fig. 1](#) und [Fig. 2](#) auf Seite 2 dieses Dokuments.

| Störung | Ursache | Abhilfe |
|---|---|---|
| Anzeige Fehlermeldung ( <a href="#">26. Abb. 2</a> ) blinkt. | <ul style="list-style-type: none"> <li>Elektronik wurde zu heiß.</li> </ul> | <ul style="list-style-type: none"> <li>Gerät ausschalten und abkühlen lassen.</li> <li>Für ausreichende Kühlung sorgen, z.B. durch: <ul style="list-style-type: none"> <li>Kap. 4.2 Aufstellen beachten.</li> <li>Externe Abluftführung verwenden (siehe Kap. 4.6).</li> <li>Feinfilter wechseln.</li> </ul> </li> </ul> |

| Trouble | Possible Cause | Corrective Action |
|---|---|---|
| The suction process in the continuous operation or automatic operation stops abruptly and the relevant displays are still on ( <a href="#">20 / 22, Fig. 2</a> ). | <ul style="list-style-type: none"> <li>The suction turbine is overheated.</li> <li>The suction turbine is defect.</li> </ul> | <ul style="list-style-type: none"> <li>Switch the unit off and allow to cool down for at least 60 min.</li> <li>Check whether the suction tube is blocked. Eliminate blockage.</li> <li>Switch the unit off and then on again, so that the filter cleaning process can be carried out. Change the fine filter (see chap. 6.3) (if the filter cleaning function does not improve the suction performance).</li> <li>Change the suction turbine.</li> </ul> |

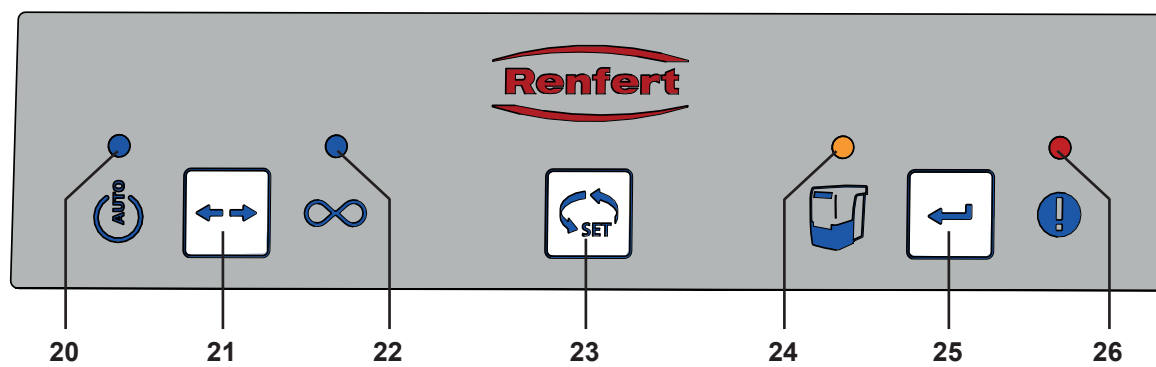
For information on operating elements, see [Fig. 1](#) and [Fig. 2](#) on page 2 of this document.

| Trouble | Possible Cause | Corrective Action |
|---|---|---|
| The error message ( <a href="#">26, Fig. 2</a> ) blinks. | <ul style="list-style-type: none"> <li>The electronic device has become too hot.</li> </ul> | <ul style="list-style-type: none"> <li>Switch the device off and allow it to cool down.</li> <li>Ensure sufficient cooling, e.g. with: <ul style="list-style-type: none"> <li>- Chap. 4.2 Setup.</li> <li>- External ventilation (see chap. 4.6).</li> <li>- Change fine filter.</li> </ul> </li> </ul> |
| The error message lights up ( <a href="#">26, Fig. 2</a> ). | <ul style="list-style-type: none"> <li>The fine filter is so full, that the filter cleaning function alone cannot solve the problem.</li> </ul> | <ul style="list-style-type: none"> <li>Change the fine filter (see accessories and chap. 6.3).</li> </ul> |
| The error message lights up ( <a href="#">26, Fig. 2</a> ) and an acoustic signal occurs 3 x again. | <ul style="list-style-type: none"> <li>The fine filter is so full, that the filter cleaning function alone cannot solve the problem.</li> </ul> | <ul style="list-style-type: none"> <li>Change the fine filter (see accessories and chap. 6.3).</li> </ul> |
